**ПАСПОРТ  
ДОСТУПНОСТИ ОБЪЕКТА  
СОЦИАЛЬНОЙ ИНФРАСТРУКТУРЫ  
НА ДОСТУПНОСТЬ ДЛЯ ИНВАЛИДОВ  
И МАЛОМОБИЛЬНЫХ ГРУПП НАСЕЛЕНИЯ**  
(Заключение по обследованию объекта социальной инфраструктуры)

Автономная некоммерческая организация  
Детский оздоровительно-образовательный центр  
«Алые паруса»  
Спальный корпус № 1  
Тюменская область, Тюменский р-н,  
24 км Червишевского тракта

**ПАСПОРТ ДОСТУПНОСТИ**  
**объекта социальной инфраструктуры (ОСИ)**  
**№ 36-СЗ**

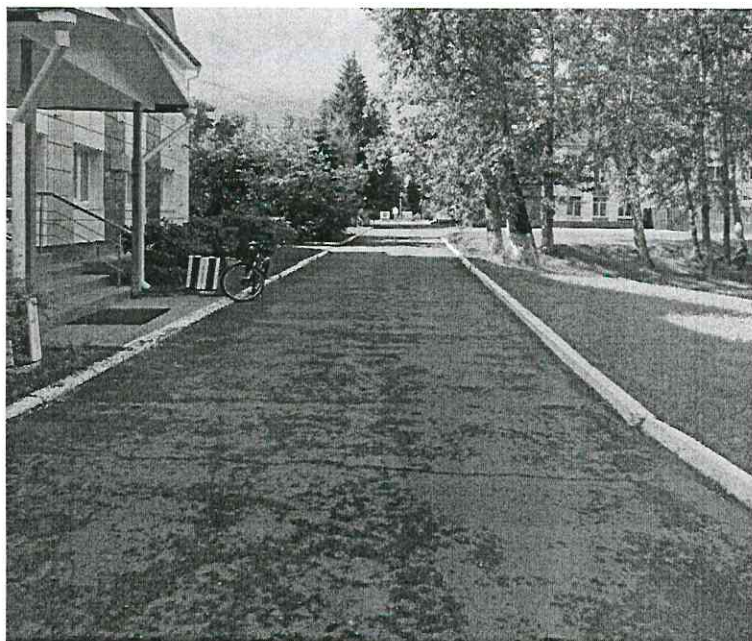
Фотография №19

| 1.2 | Путь (пути) движения на территории | есть | - | 19-38 | <p>- отсутствует мнемосхема;<br/> -отсутствуют средства информационной поддержки и навигации на путях движения;<br/> -встречаются участки с разрушением асфальтового покрытия, неровности, перепады высоты;<br/> -встречается препятствие в виде опоры наружного освещения;<br/> - узел сопряжения пешеходного тротуара с путями движения к зонам</p> | К,О,С,Г,У | <p>- установить мнемосхему с правой стороны по ходу движения на удалении от 2 до 4 м от входа;<br/> -предусмотреть систему средств информационной поддержки и навигации на всех путях движения;<br/> - выполнить понижение бордюрного камня</p> | Текущий ремонт индивидуальное решение с ТСР, организационные мероприятия |
